Statusrapport 12-09-2024

Stamoplysninger	
Museum	Nordjyske Museer
Museets kontaktperson	Stig Bergmann Møller
Beskrivelser	
<p>Kort beskrivelse af fund: I forbindelse med anlæggelse af nye spildevands- og regnvandsledninger samt en pumpestation på Havnepladsen i Mariager fortager museets arkæologer overvågning af tracéet. Her blev der erkendt resterne af et skib (se fig. 1).</p>

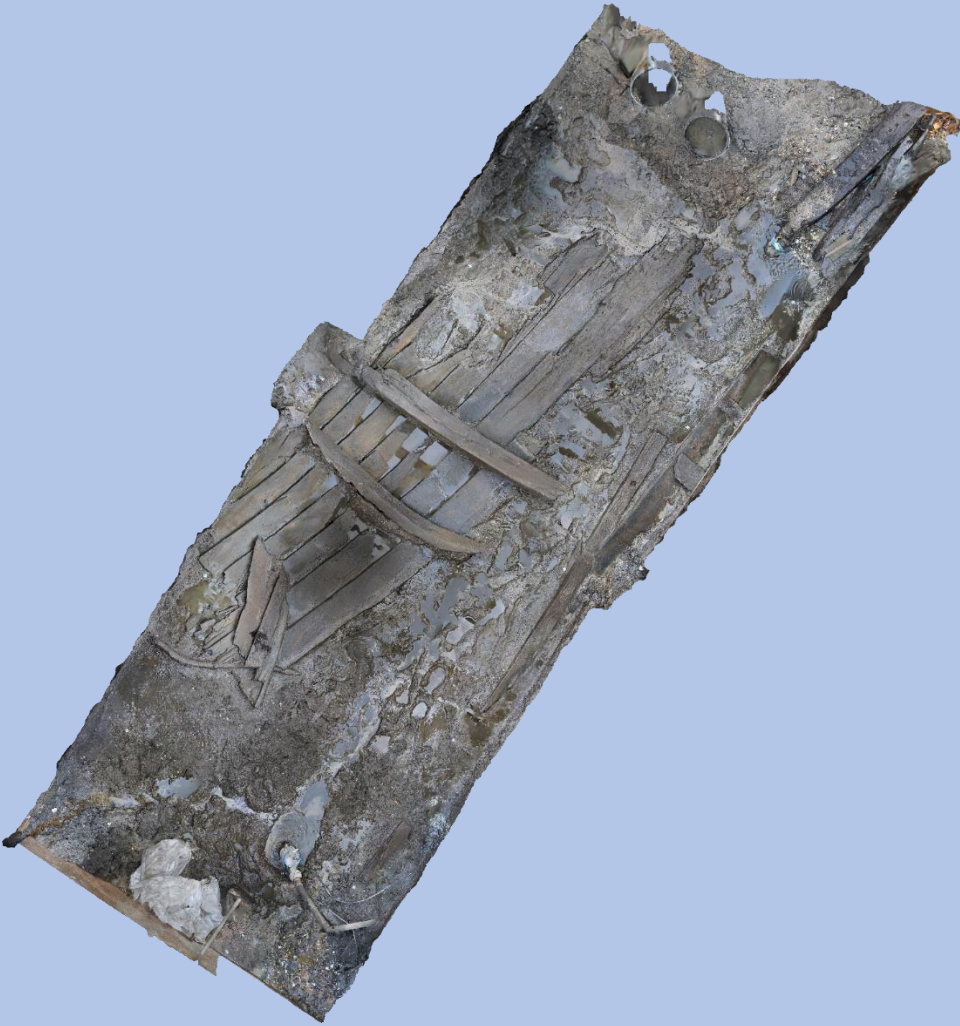
<p><i>Figur 1. 2D model over skibsvraget. Her ses de to dele, som vraget er blevet vredet i. Nord er op.</i></p>

Vraget er på et tidspunkt blevet vredet fra hinanden i mindst to dele. Vraget er i udgravningen fremme i 5,4 meters længde og ca. 2,3 meters brede, når de to dele lægges sammen. Under den østlige feltgrænse fortsætter vraget, der dog ikke i denne omgang vil blive nærmere undersøgt. Den undersøgte side svarer til bagbordssiden. Skibet kan oprindeligt have været ca. 4 m højt og 10-12 m bredt.

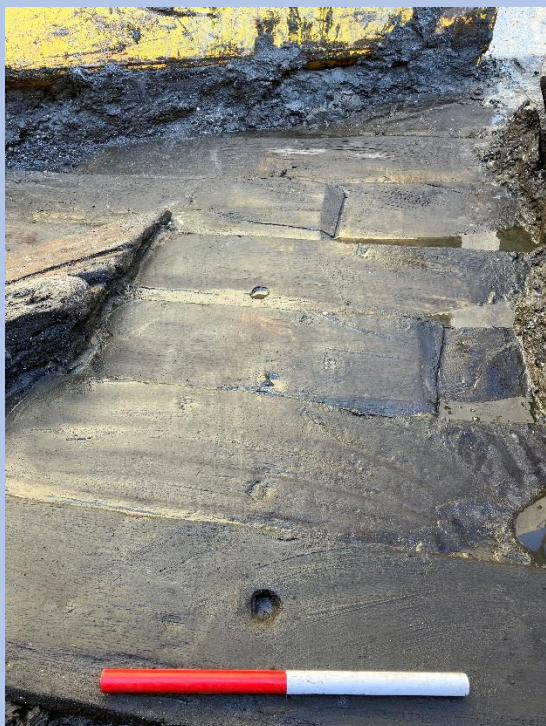
Vraget er af et klinkbygget skib. Særligt for dette vrag er overlappet mellem bordplankerne i samme bordgang. Overlappet er ca. 30 cm langt, og den ene bordplanke er tilhugget i samlingerne. Mellem bordplankerne er kalfatring af fæhår. Skibet er bevaret i op til syv bordganges højde. Bordplankerne er savet fra blokskåret træ. Det tyder på, at bordplankerne er savet med møllekraft, da savsporene har et relativt stort mellemrum mellem hinanden.

Figur 2. Detail foto af bordplankerne syd for spant A10. Her ses overlappet mellem bordplankerne og naglehullerne til fastgørelse af spant. Derudover ses der på tredje og fjerde bordplanke spor efter jernnagler i form af rombeformede aftegninger i træet med en cirkel i midten.

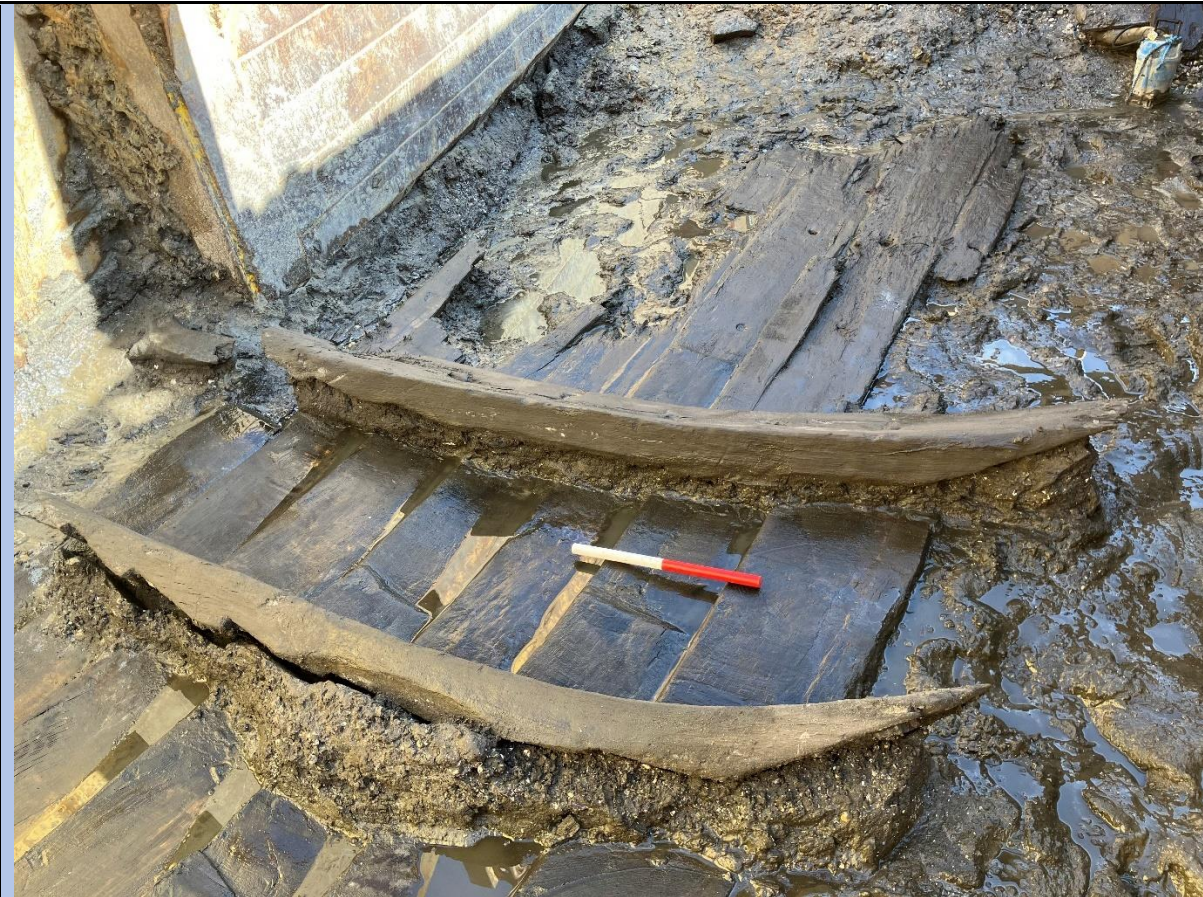
Grundet krumningen på spanterne har vi sandsynligvis fundet bunden af skibet, og A7 udgør muligvis kølsvinet. Skibet er bygget i egetræ, mens trænaglerne, der har holdt bordplankerne og spanterne sammen, både er i eg og enebær. På ydersiden har skibet været påført metalnagler. Skibet lå i fladen med stævnen mod nordøst.

Figur 3. De to spanter A10 og A11, der var fremme i deres fulde længde og bevaret in situ. Her ses den spidse vinkel på bunden, der tyder på, at vragedelen er skibets nederste del.

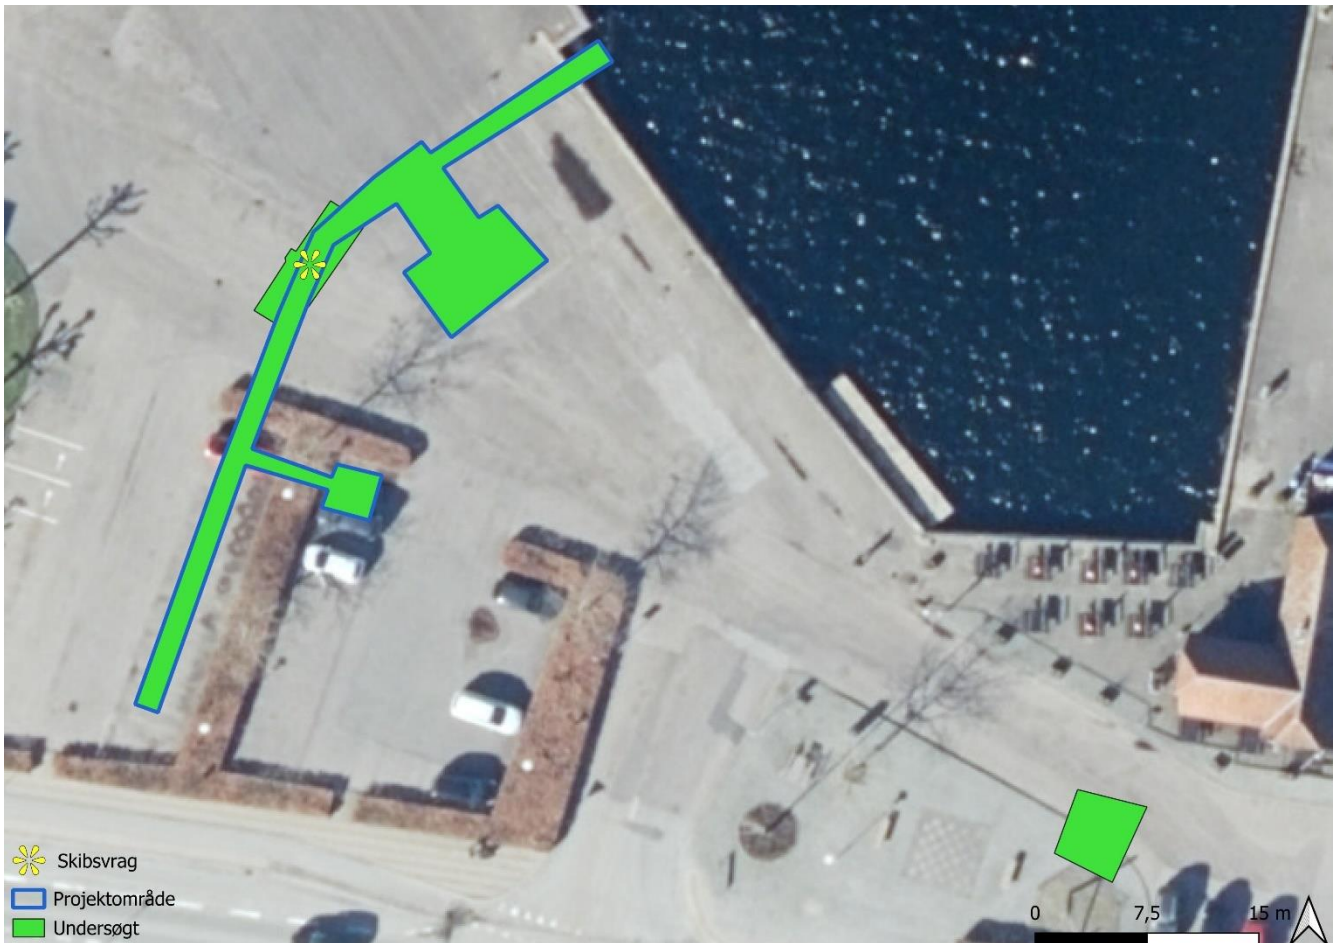
Arealet markeret med grønt er frigivet ned til anlægsdybden i kote ca. -2.0 længst mod fjorden og stigende til ca. kote -1.0 ved Fjordgade. Fremtidige gravninger på stedet uden for arealet og under disse koter vil stadig kræve arkæologisk overvågning. Mod øst i tracéet blev erkendt dele af skibsvraget, der fortsatte ind under feltgrænsen, og som ikke kunne optages i denne omgang. Det forventes derfor, at der ved arbejde på arealet vil fremkomme flere dele af skibsvraget, hvorfor Nordjyske Museer skal kontaktes forud for anlægsarbejdets projektering og igangsættelse, f.eks. ved nyanlæggelser eller hvis området graves op igen i forbindelse med reparation eller udskiftning af rør. Den aktuelle overvågning på Havnepladsen i Mariager blev afsluttet den 11/9 2024.

Figur 4. Med blå er markeret den del af projektet, som overvåges. Med grønt er markeret, hvad der er færdigundersøgt til anlægsdybden, og med gul blomst er markeret placeringen af skibsvraget. Den grønne firkant mød øst er medtaget i overvågningen og undersøgt til kote ca. -2.0. Baggrundskort: Dataforsyningen.
